# Fachtagung mts Contech - Robuste Produkte und stabile Prozesse mit Methode und KI

**JOYSONQUIN: Material-Knappheit in der Serienproduktion mit Digitalisierung und KI begegnen und dabei systematisch Qualität erzielen**

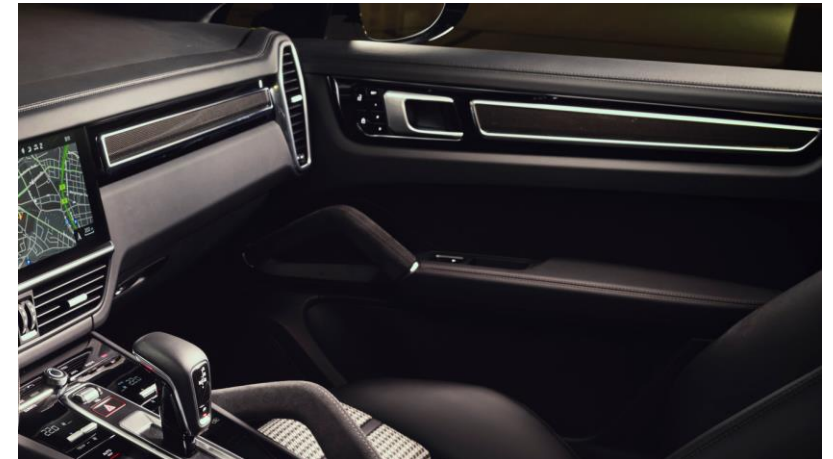
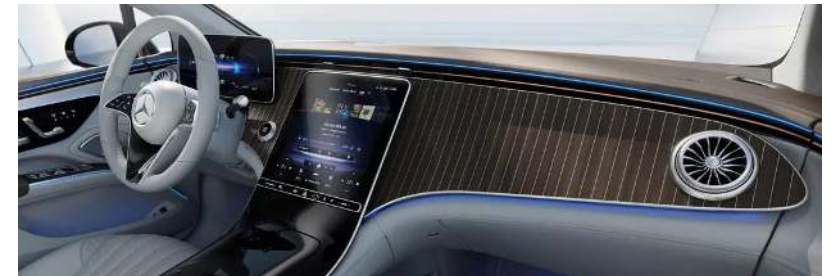
- Unser Markenkern: Herstellung von Dekor-Teilen für das Fahrzeug-Interieur im mittel- und hochpreisigen Marktsegment
  - Fahrzeugbeispiele: Mercedes-Benz EQS, BMW 3er-Serie, Porsche Cayenne
- Herausforderungen:
  - Erzeugung von zunehmend komplexen Oberflächen aus Echtholz furnier, einem Naturprodukt mit variablen Eigenschaften
  - Antizipieren und Erzeugen von Trends bei der Entwicklung von neuen Oberflächentypen
  - Einhaltung von engsten Innenraumtoleranzen trotz des Umgangs mit zueinander unterschiedlichen Holztypen
  - Gewährleisten einer hohen Bauteilqualität über die gesamte Lebensdauer des Fahrzeuges – Farbe, Maßhaltigkeit, Bauteilintegrität

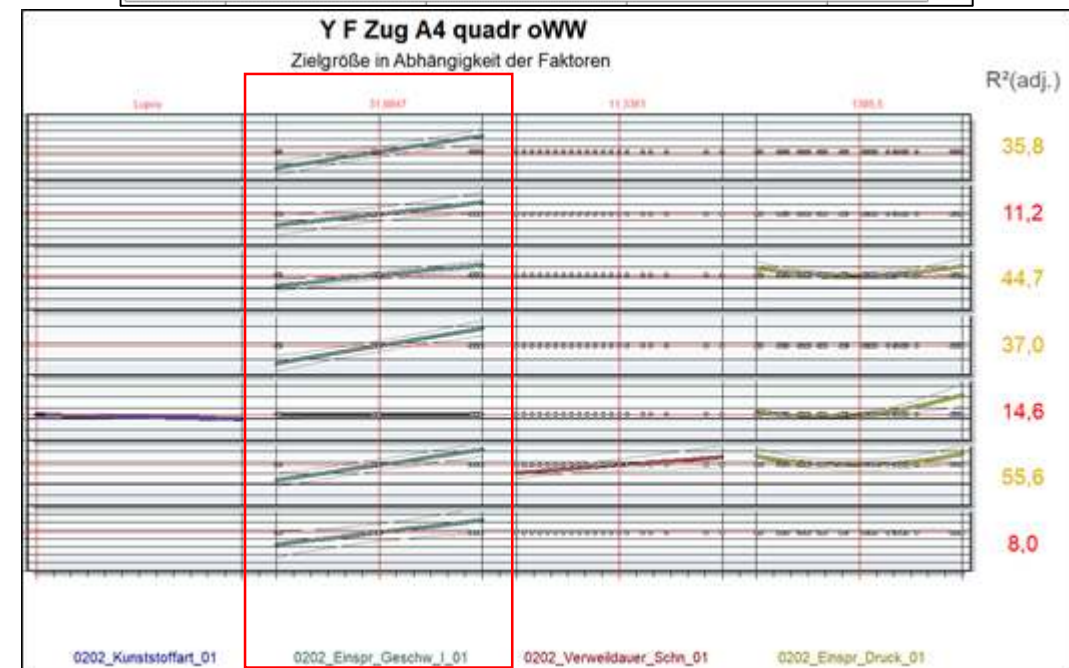
- Material war dem Serienmaterial im Verhalten sehr ähnlich
- Unterschiede zwischen Rezyklat-Chargen waren ähnlich oder kleiner als im Serienmaterial (siehe Grafik oben)
- Wichtige Beobachtung für den Prozess: Einspritzgeschwindigkeit muss passend eingestellt werden (siehe Kasten in der Grafik unten)

- Fallbeispiel Rezyklateinsatz: Information über die Einspritzgeschwindigkeit war in der Vergangenheit möglicherweise das fehlende Stück im Mosaik, das zu einer negative Bewertung führte

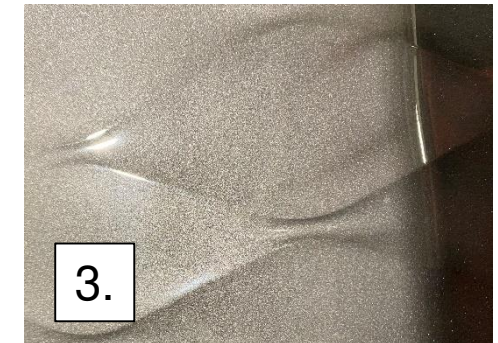
Innovation: Dekor mit mehrschichtigem PUR-Aufbau für dreidimensionalen Tiefeneffekt

Bauteilfehler mit relevantem Einfluss auf die Ausschussquote:

1. Blasenbildung am Bauteilrand
2. Einfallstellen
3. Farbfehler im Bauteil (Schlieren, Farbpartikel)

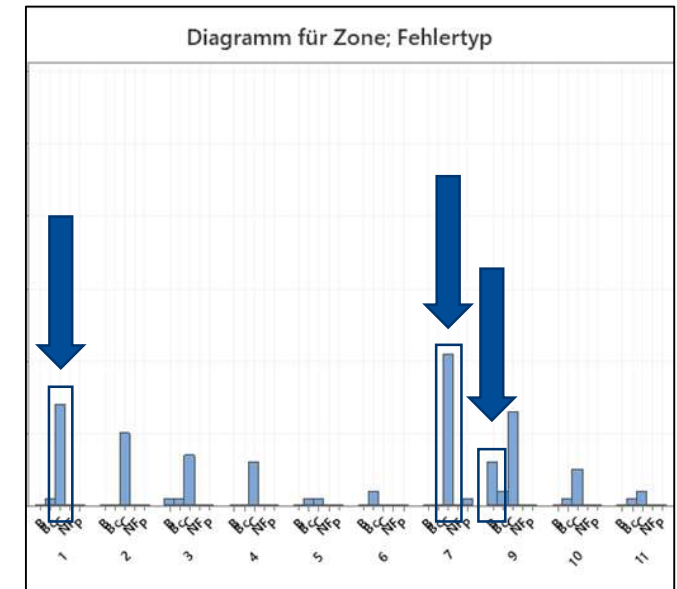
- Blasenbildung wurde ausgelöst während des Injektionsprozesses. **Konnte über den Prozess eine unterstützende Werkzeugänderung abgestellt werden**
- Farbfehler:
  - Isolierte Farbpunkte: Flockenbildung als Auslöser. **Prozess wurde gegen Flockenbildung abgestimmt.**
  - Farbschlieren und -linien nicht mit Injektionsprozess alleine erklärbar. Analyse wurde auf Maschine und Materialvorbereitung ausgedehnt.
- Beobachtung: aufwändigere, manuelle Datenerfassung lieferte bessere Erklärungsraten als Maschinen-Logs alleine
  - **Analyzer konnte die umfangreicheren Ergebnisse auf diese Weise um Unschärfen bereinigen**
  - Folgeaktion: Upgrade der Datenerfassungsmöglichkeiten in der Maschinensteuerung

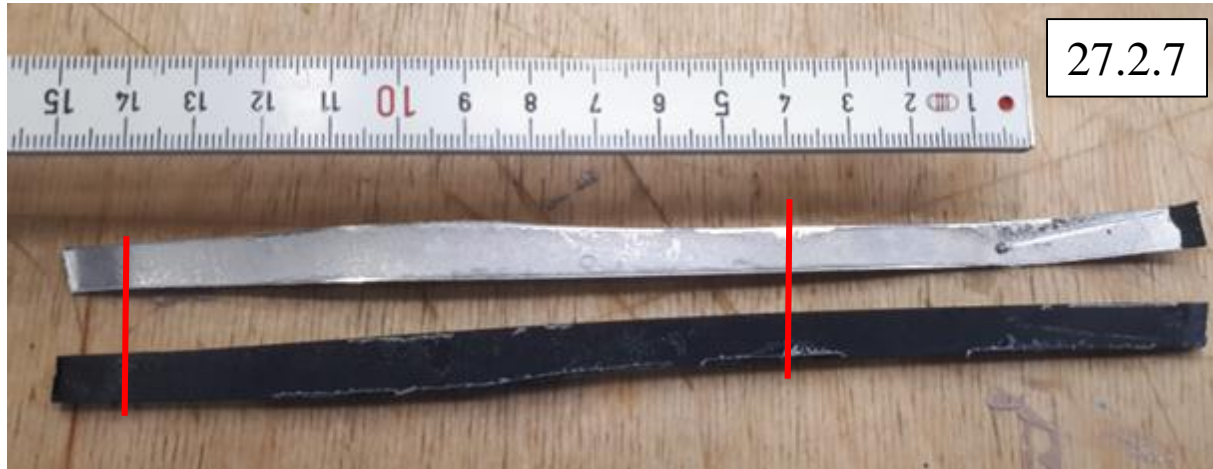
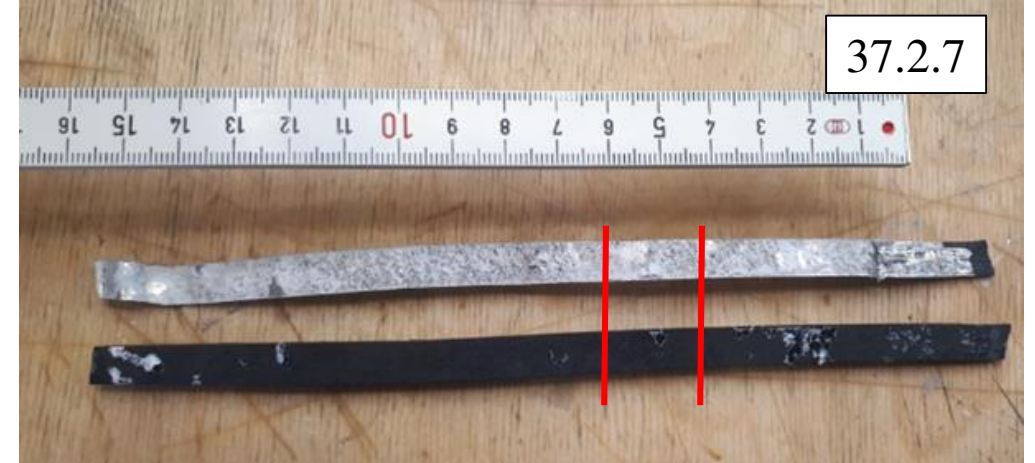
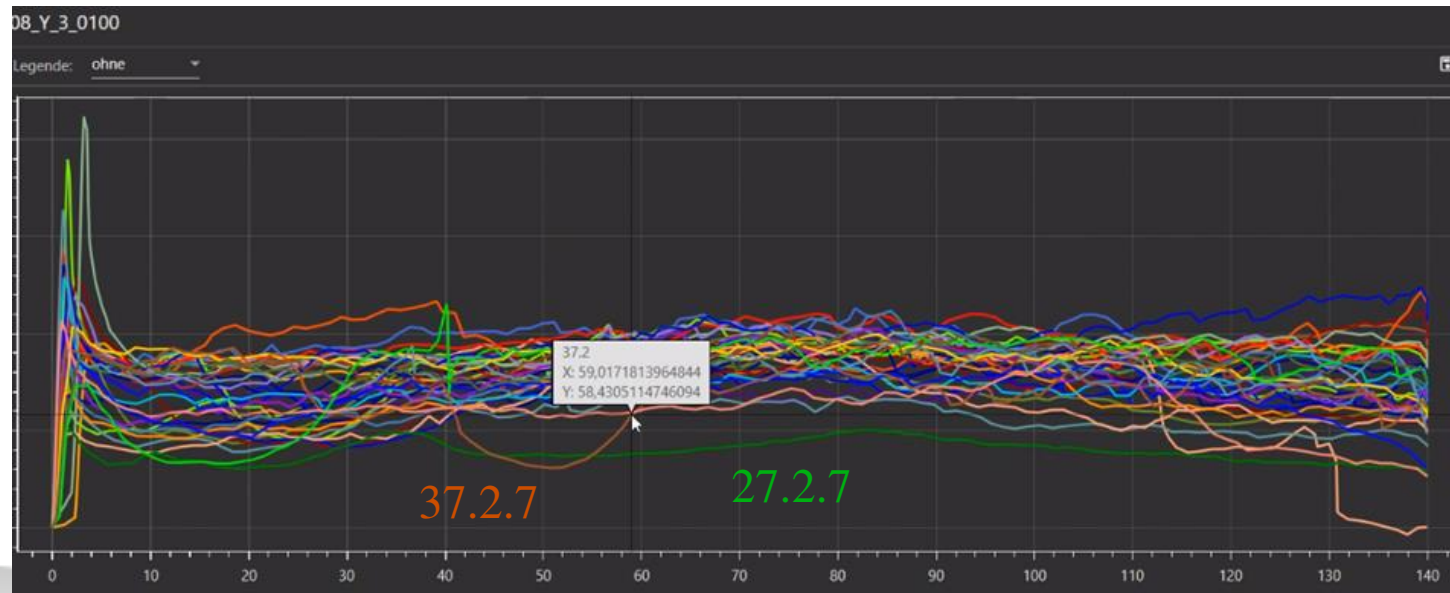
Beispiele: in Zugproben detektierte Delaminationen

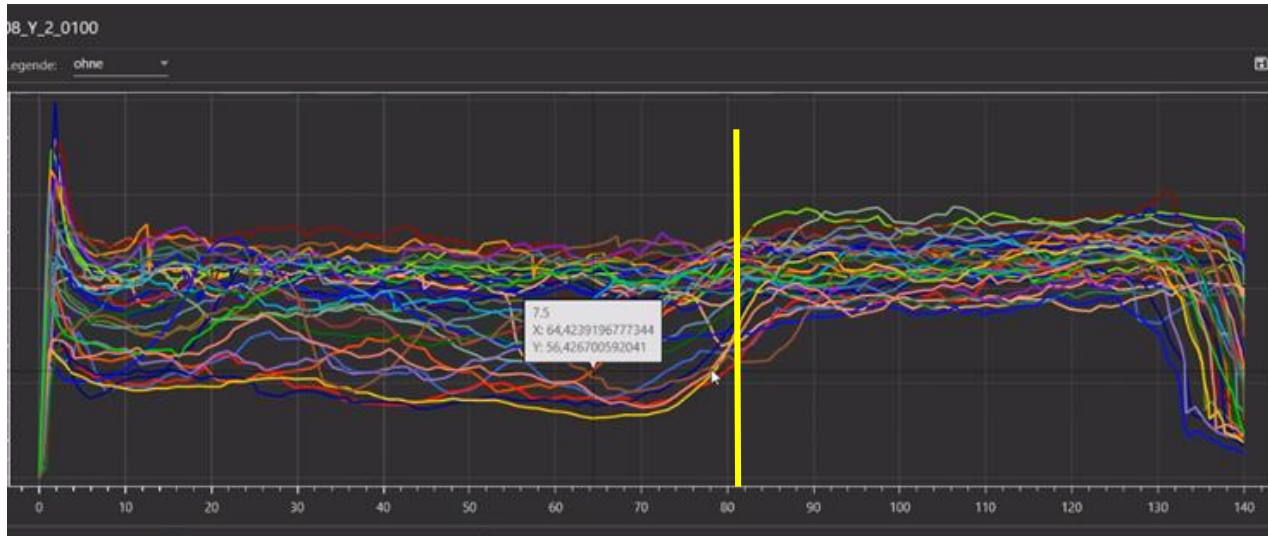
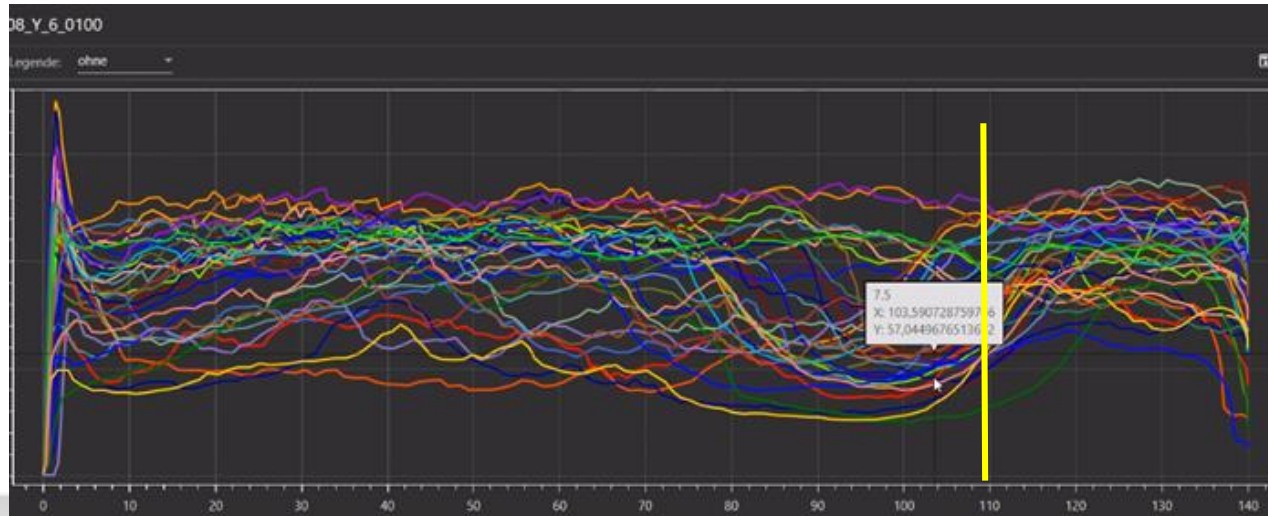
Beobachtung: offensichtliche Unterschiede in der Kaschierqualität
